# **Conservación y restauración de las pinturas murales de la Capilla de la Virgen del Rosario en la Iglesia Parroquial de la Encarnación de Bailén (Jaén).**

## **Conservation and Restoration of the mural paintings in the Chapel of Virgen del Rosario in the Church of La Encarnación in Bailén (Jaén).**

**María Elena Mora Ruedas**  
Conservadora-Restauradora y Arqueóloga  
e-mail: helenamora@yahoo.es

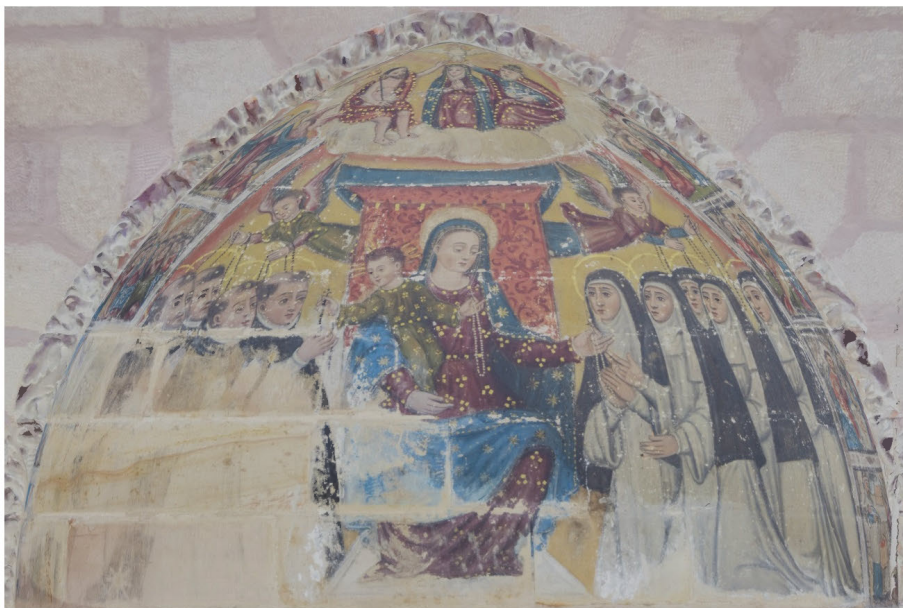
**Fig. 4.** Fotografía de la parte superior con la escena principal, estado de conservación inicial (Abril 2023). (Fuente: Imagen de Francisco Arias).

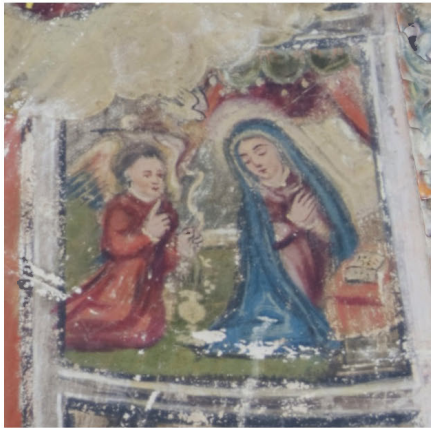
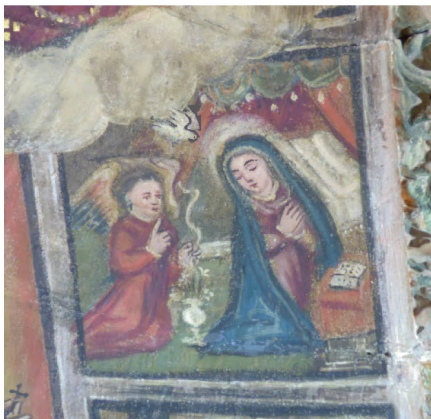
**Figs. 7 y 8.** Fotografías escena de la Anunciación, estado inicial (Abril 2023), y final después de la intervención de conservación y restauración (Julio 2023). (Fuente: Imágenes de Francisco Arias)

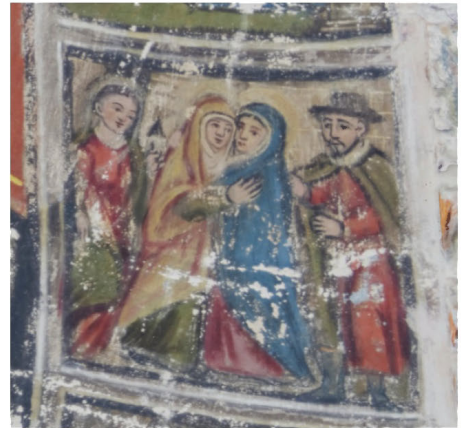
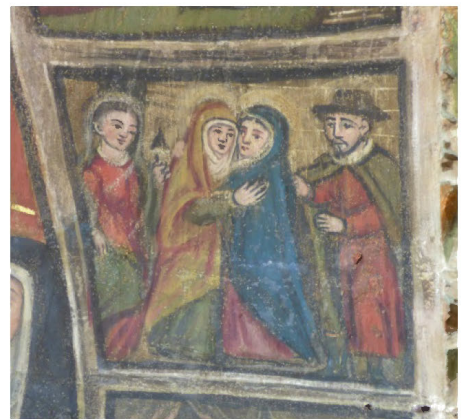
**Figs. 9 y 10.** Fotografías escena de la Visitación, estado inicial (Abril 2023), y final después de la intervención de conservación y restauración (Julio 2023). (Fuente: Imágenes de Francisco Arias)

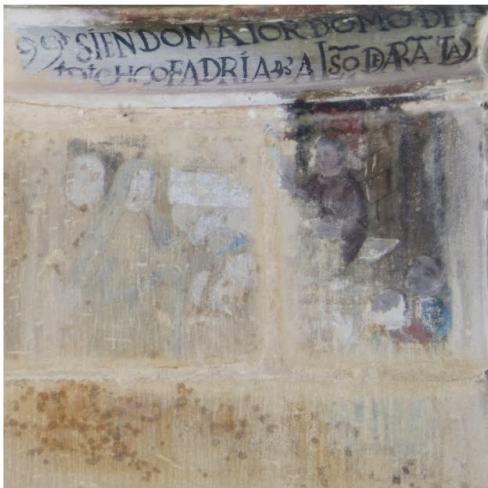
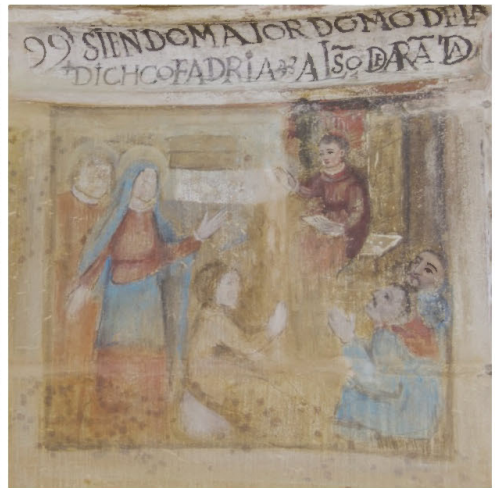
Siguiendo en el lateral derecho, debajo de la moldura divisoria, la escena de Jesús entre los doctores (Niño perdido y hallado en el templo) ha podido ser recuperada en gran parte, durante la presente actuación de conservación y restauración, con los pocos restos que todavía se conservaban in situ, gracias al uso de la herramienta Dstrech<sup>1</sup>, y documentación fotográfica de archivo de 1955. Aún así no se han podido recuperar con detalle los rasgos faciales de alguno de los personajes al no poder definirlos por la resolución y el enfoque de la foto, y quedar pocos restos de pigmentos conservados.

**Figs. 15 y 16.** Escena de Jesús entre los doctores, estado inicial (Abril 2023), y final después de la intervención de conservación y restauración (Julio 2023). (Fuente: Imágenes de Francisco Arias)

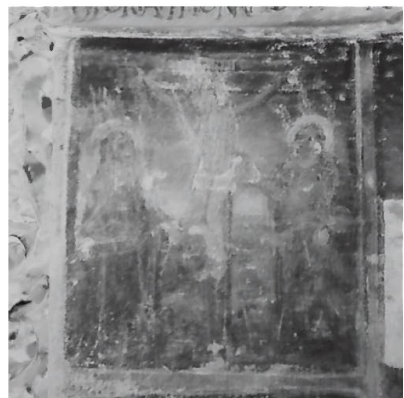
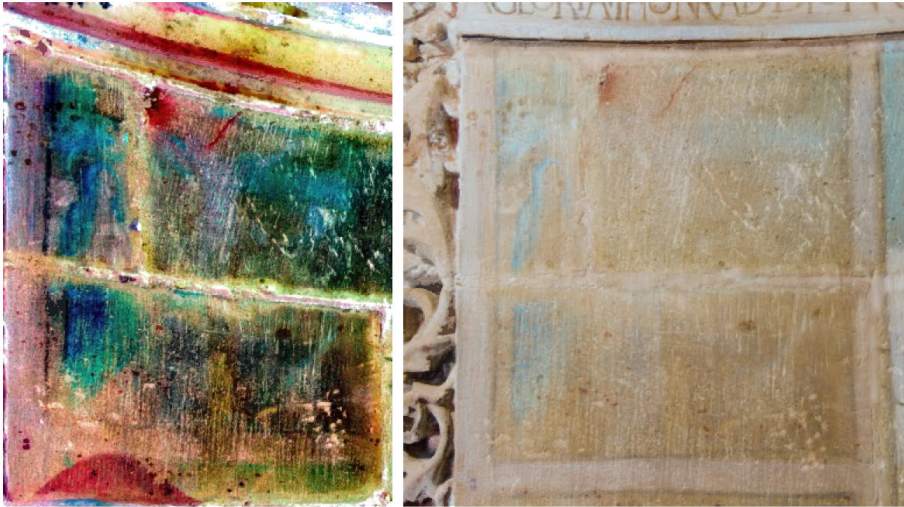
**Figs. 17, 18 y 19.** En la fotografía de archivo de 1955 podemos ver que en esa época todavía se conservaban bastantes restos (fotografía en blanco y negro). La siguiente imagen es el resultado de la aplicación de la herramienta Dstrech, donde sí todavía existen restos de pigmentos sobre el soporte, aunque no sean visibles a simple vista, el programa es capaz de hacerlos visibles con los diferentes filtros y ayudar a la reintegración pictórica. El problema fue que quedaban muy pocos restos conservados (solo en la parte superior, y únicamente los pigmentos azules), además la calidad de la fotografía no nos daba una imagen clara y no permitió identificar y reintegrar más que únicamente unos trazos y el manto azul de la Virgen. La imagen de la derecha muestra el resultado final después de la limpieza y reintegración cromática. (Fuente: Imágenes de Francisco Arias)

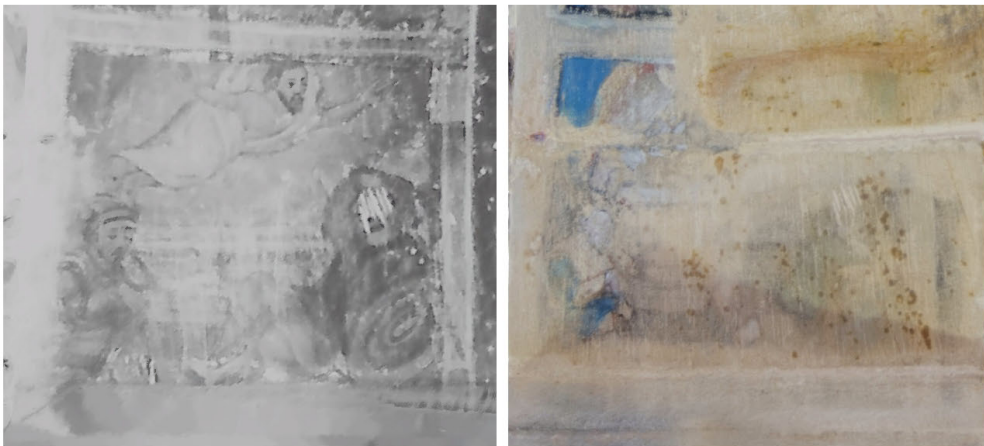
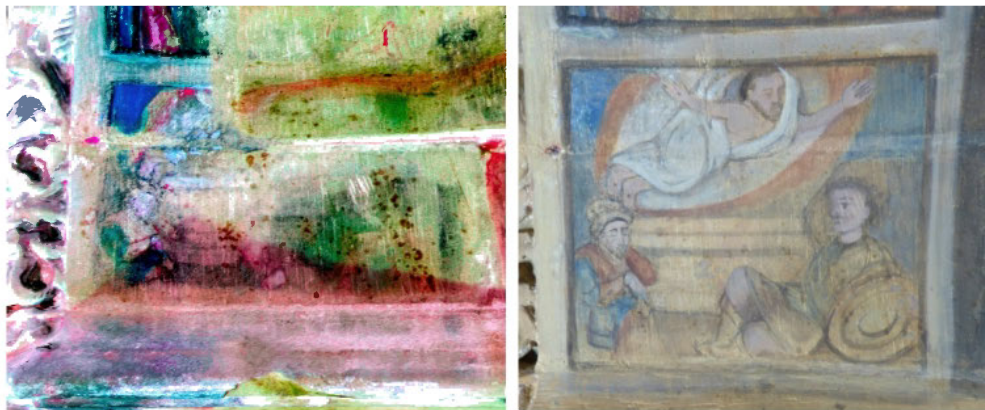
**Figs. 20, 21, 22 y 23.** La escena de la Resurrección de Cristo es la más dañada de esta serie. En la fotografía de archivo de 1955 podemos ver que en esa época todavía se conservaban bastantes restos, aunque la calidad de la imagen no nos permite obtener más detalles (fotografía en blanco y negro). En la siguiente imagen podemos ver el estado de conservación a nuestra llegada. La imagen 22 es el resultado del uso de la herramienta Dstreich, donde podemos obtener algo más de detalle de los pigmentos conservados, líneas de dibujo y pigmento azul sobre todo. Y por último la imagen 23 es el resultado final de la reintegración pictórica, recuperando casi en su totalidad una escena parcialmente perdida. (Fuente: Imágenes de Francisco Arias)

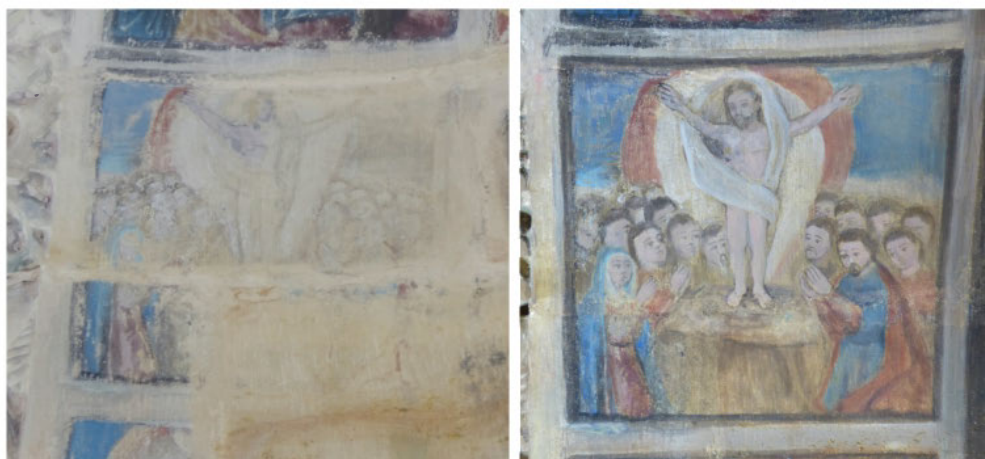
**Figs. 24 y 25.** Escena de la Ascensión de Cristo también bastante perdida, sobre todo el lado derecho, pero aún conservaba las líneas de dibujo en negro y parte de los colores, se ha podido recuperar casi completamente, con los medios comentados en las otras escenas. (Fuente: Imágenes de Francisco Arias)

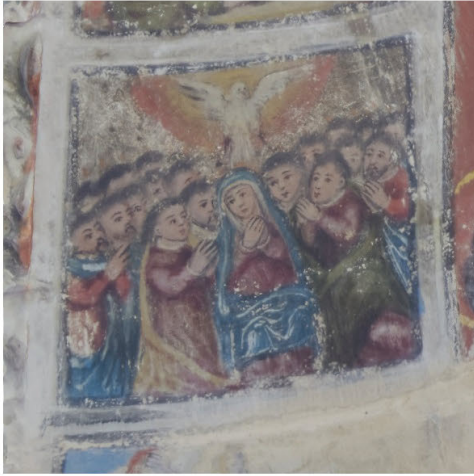
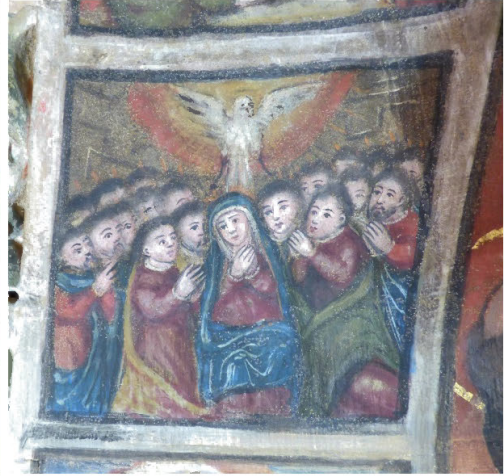
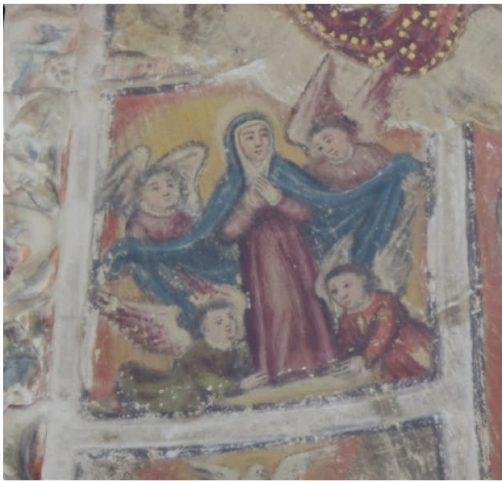
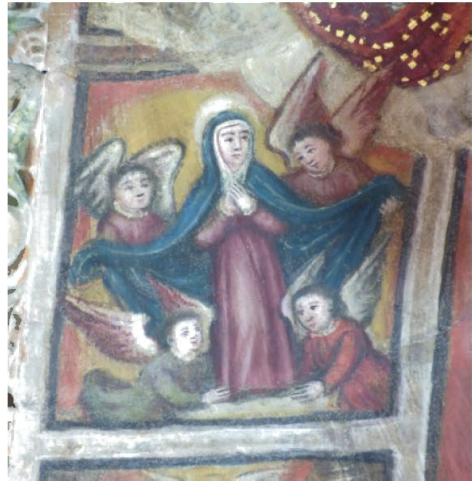
**Figs. 28, 29, 30 y 31.** Ambas escenas presentaban pérdidas, pulverulencias y levantamientos, tras la limpieza y consolidación los colores originales vuelven a lucir. (Fuente: Imágenes de Francisco Arias)

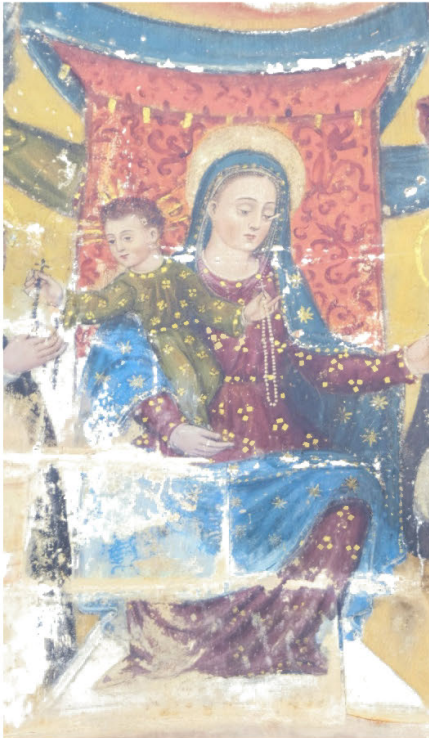
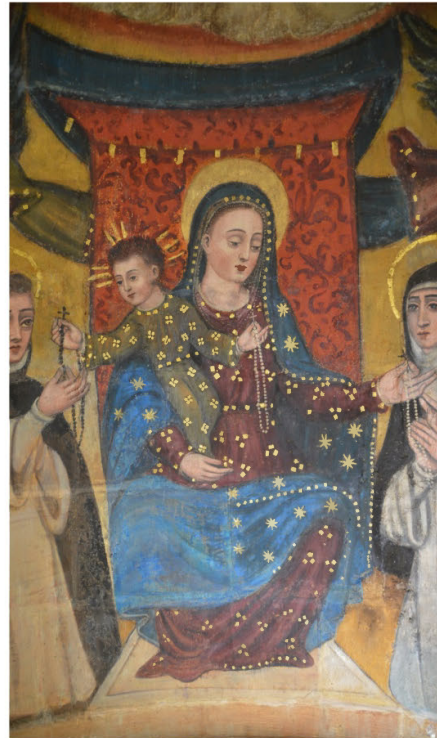
**Figs. 35 y 36.** La imagen protagonista de la capilla, la Virgen María con el Niño, se encontraba en muy mal estado, sobre todo la mitad izquierda inferior. En este caso había muchas pérdidas de la capa pictórica, dorados, y sobre todo, en las juntas de unión de los bloques por donde es más fácil la entrada de humedad. La imagen de la derecha muestra el estado de las pinturas tras la consolidación, limpieza y reintegración cromática. (Fuente: Imágenes de Francisco Arias)

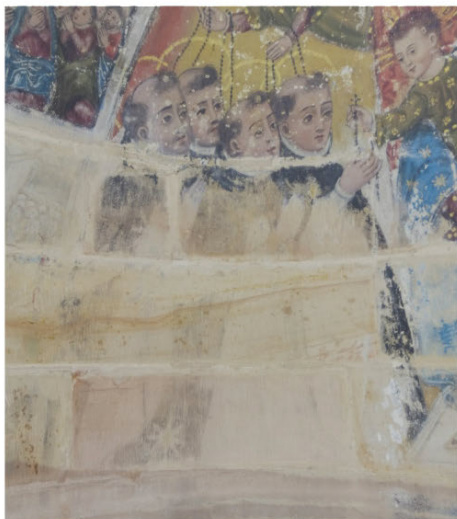
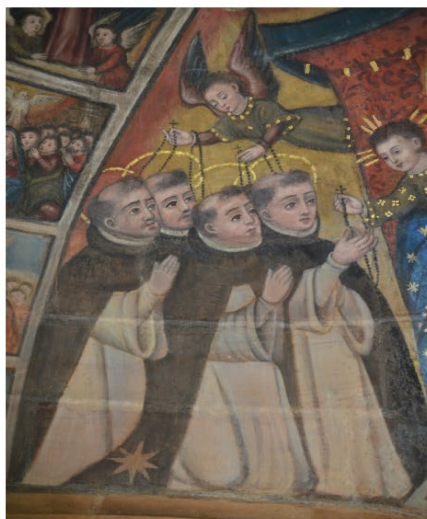
**Figs. 37 y 38.** A la izquierda los cuatro santos de la Orden de Santo Domingo, arrodillados con hábito dominico. En este caso había muchas pérdidas de la capa pictórica, prácticamente se había perdido toda la parte de las vestimentas debido a la humedad, quedando únicamente trazos de dibujo y restos de pigmentos. Las cabezas se conservaban en mejor estado al estar realizadas con la técnica pictórica al óleo. Además tenían muchas manchas, posiblemente depósitos de excrementos de murciélagos que pudieron haber estado en la capilla cuando estaba tapada. La imagen de la derecha muestra el estado final después de la consolidación, limpieza y reintegración cromática. (Fuente: Imágenes de Francisco Arias)

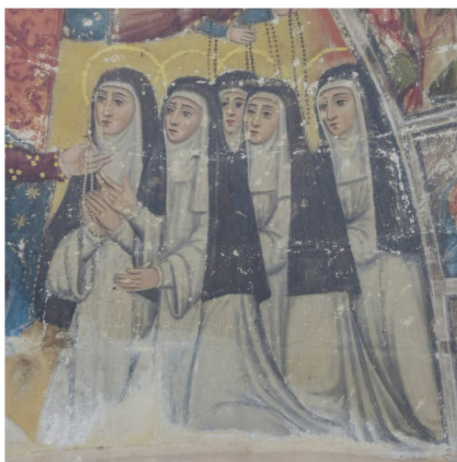
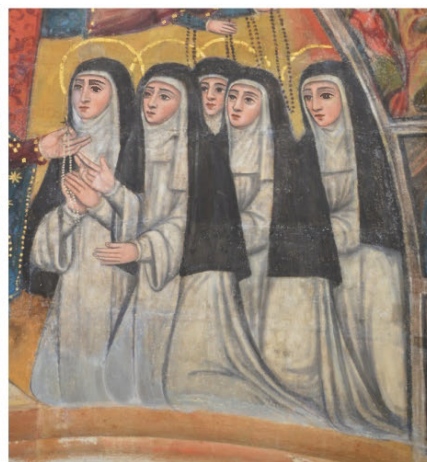
**Figs. 39 y 40.** A la izquierda de la Virgen las cinco santas de la Orden de Santo Domingo, arrodilladas también con el hábito dominico. En este caso había menos pérdidas de la capa pictórica, pequeñas lagunas, levantamientos y en peor estado, por la humedad la parte de abajo. La imagen de la derecha muestra el estado final después de la consolidación, limpieza y reintegración cromática. La belleza de los rostros y manos, tanto de los santos como de las santas, muestra todos los detalles de sus rasgos faciales, realizados con la técnica al óleo. (Fuente: Imágenes de Francisco Arias)

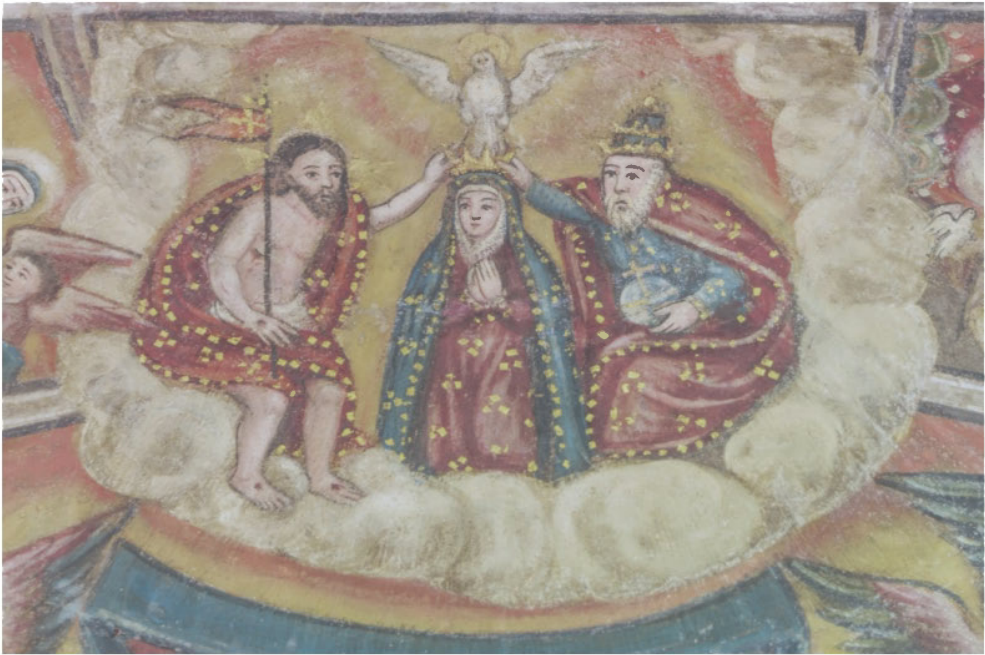
**Fig. 41.** Esta escena presentaba menos daños, de hecho conservaba incluso todos los dorados menos en la aureola de la paloma, dañada por defectos en la ejecución de los materiales utilizados. Presentaba suciedad, pequeñas pérdidas de la capa pictórica, pulverulencias y levantamientos. Vista después de la restauración. (Fuente: Imagen de la autora y Olga Cano)

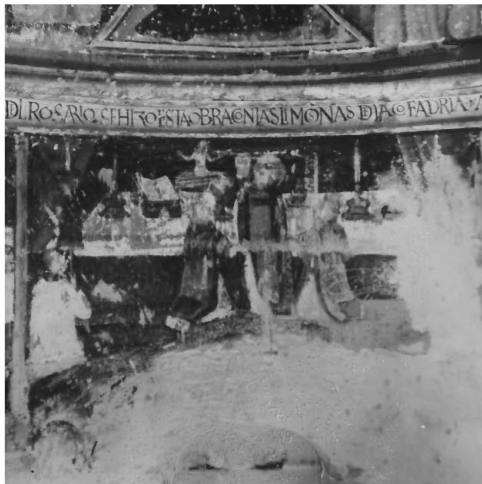
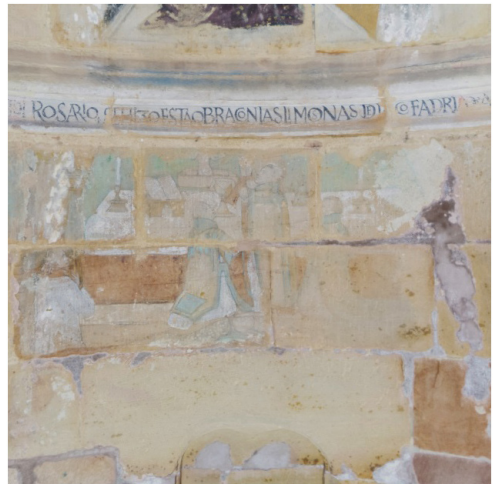
**Figs. 42, 43 y 44.** La fotografía de archivo, en blanco y negro, del año 1955 nos muestra que hasta ese año las pinturas en esta zona se conservaban bastante bien, menos en zonas donde ya habían sido dañadas con anterioridad, debido a una intervención que sufrió la capilla (no sabemos en qué año), donde se pica parte de la pintura mural e incluso cambian sillares completos. La imagen de la derecha vemos el estado de conservación antes de la restauración, donde además de los destrozos llevados cabo encontramos rellenos de morteros y cemento mal aplicados en la pared, que fueron eliminados en la restauración. La imagen de la siguiente página es el resultado después de la restauración, una vez realizados los trabajos de consolidación, limpieza, y reintegración cromática. (Fuente: Imagen de la autora y Olga Cano)

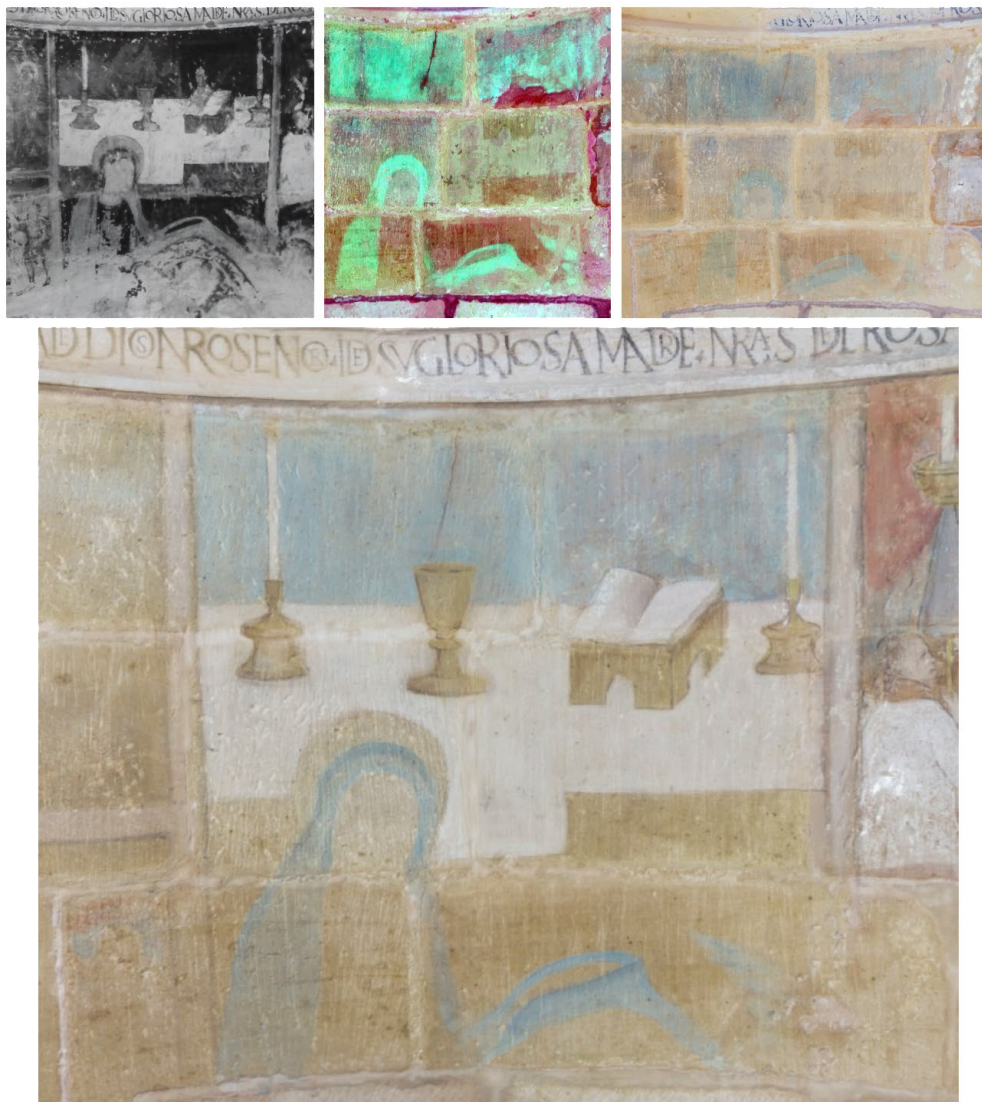
**Figs. 45, 46, 47 y 48.** En la primera imagen, la fotografía de archivo de 1955, podemos ver que en esa época todavía se conservaban bastantes restos, incluso rasgos del rostro de la Virgen, de la casulla y del ángel, menos la parte de abajo que como ya decimos fue deteriorada con anterioridad. La imagen 46 es el resultado del uso de la herramienta Dstreich, donde únicamente recupera los restos de pigmento azul conservados. En la siguiente imagen podemos ver el estado de conservación a nuestra llegada, donde sólo se veía a simple vista el pigmento azul. Y por último la imagen 48 es el resultado final de la reintegración pictórica, recuperando casi en su totalidad la parte de la mesa con el cáliz, candelabros y el misal. Y en la parte de la Virgen imponiendo la casulla a San Ildefonso, solo se han conservado, donde como ya decimos, se había utilizado pigmento azul, todo lo demás se había perdido. (Fuente: Imágenes de la autora y de Olga Cano)

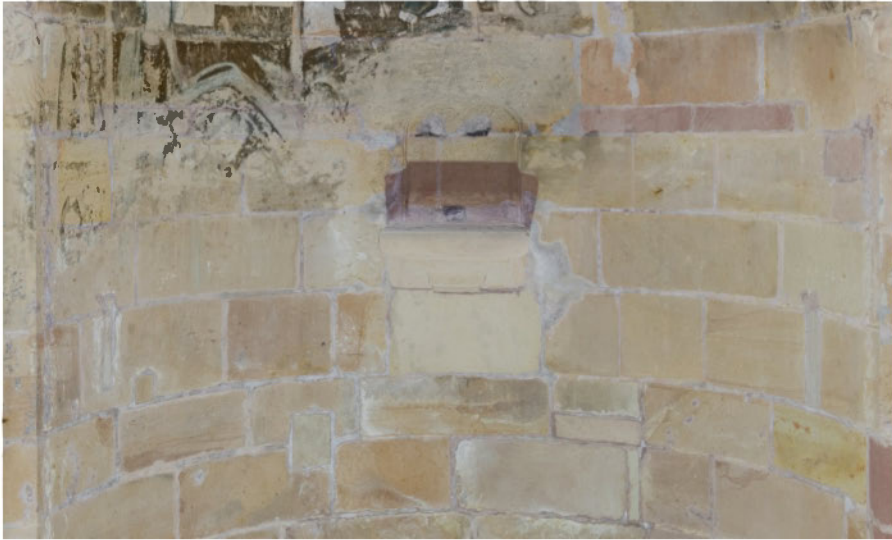
Fig. 55. En esta imagen se pueden ver los daños y cambios producidos en esta parte de la capilla. (Fuente: Imágenes de la autora y de Olga Cano)

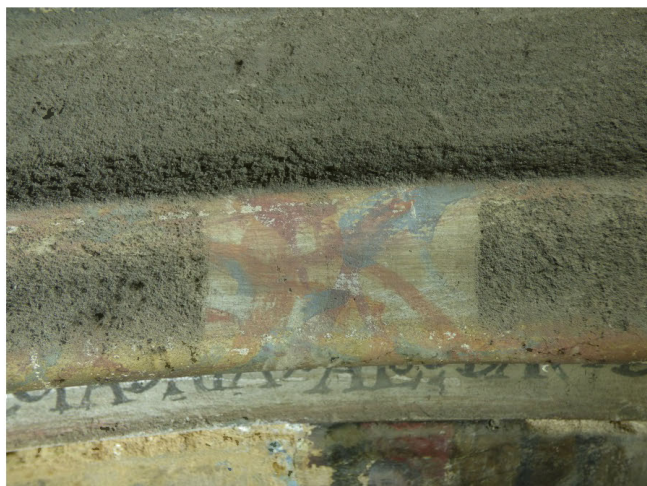
**Fig. 58.** Este ejemplo nos sirve para poder visualizar la capa que encontramos a nuestra llegada en la cornisa, acumulación de polvo, partículas de pigmentos, sales y partículas de piedra acumuladas. Al realizar una cata de limpieza encontramos la decoración original de la cornisa, trazos aplicados arbitrariamente de pintura al temple de distintos colores: rojo, naranja y azul. (Fuente: Imagen de la autora y Olga Cano)

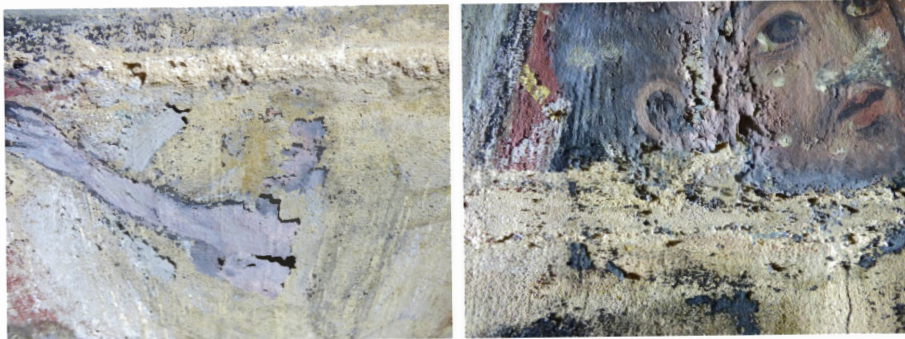
**Figs. 59 y 60.** Imágenes que muestran pérdidas muy graves capa pictórica. (Fuente: Imágenes de la autora y Olga Cano)

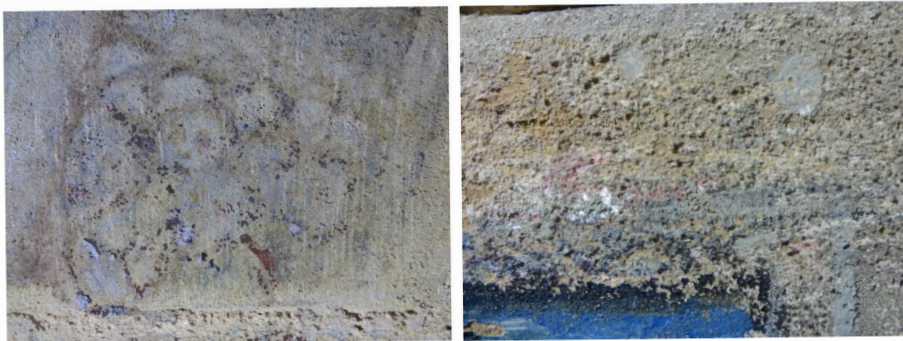
**Figs. 60 y 61.** Imágenes que muestran pérdidas casi totales de la capa pictórica, quedando únicamente la línea de dibujo en el soporte pétreo. La segunda imagen muestra como la humedad y las sales han desintegrado la capa pictórica dejando una capa pulverulenta sobre la superficie. (Fuente: Imágenes de la autora y Olga Cano)

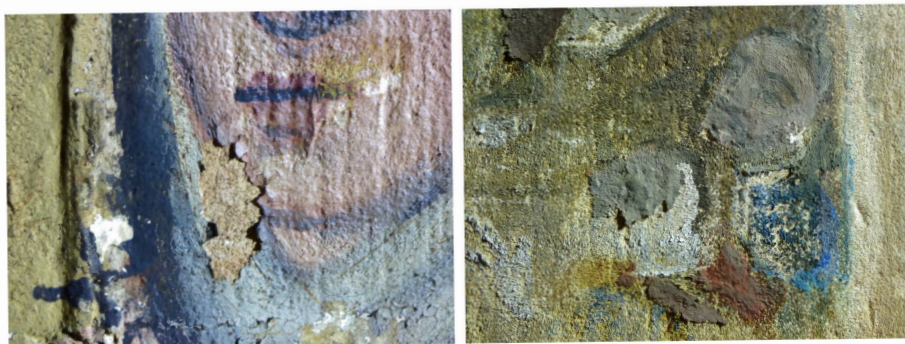
**Figs. 62 y 63.** En estas imágenes podemos ver en la capa pictórica realizada con óleo como la humedad al no poder transpirar produce levantamientos de la pintura que termina desprendiéndose del soporte. Rostro de una de las monjas y escena del niño Jesús en el templo entre los doctores. (Fuente: Imágenes de la autora y Olga Cano)

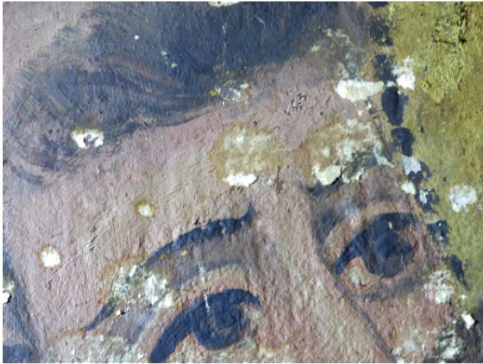
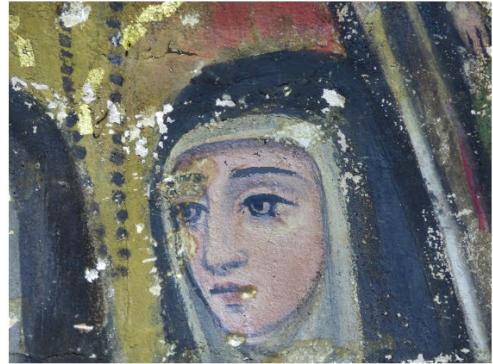
**Figs. 64 y 65.** Manchas producidas por posibles depósitos producidos por alguna colonia de murciélagos, sobre todo están ubicadas en las caras de los monjes y monjas, por lo tanto a una altura concreta. (Fuente: Imágenes de la autora y Olga Cano)
