Conservación y restauración de la fachada del Palacio Ducal de Bailén

Conservation and restoration of the palace of Bailén's duke

Elena Mora Ruedas

Miriam Tomás Pellicer

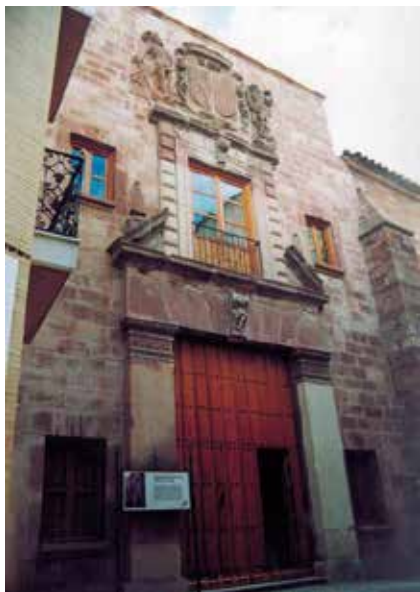
Fig. 3. Estado de conservación antes de la intervención. (Fuente: Ayuntamiento de Bailén)

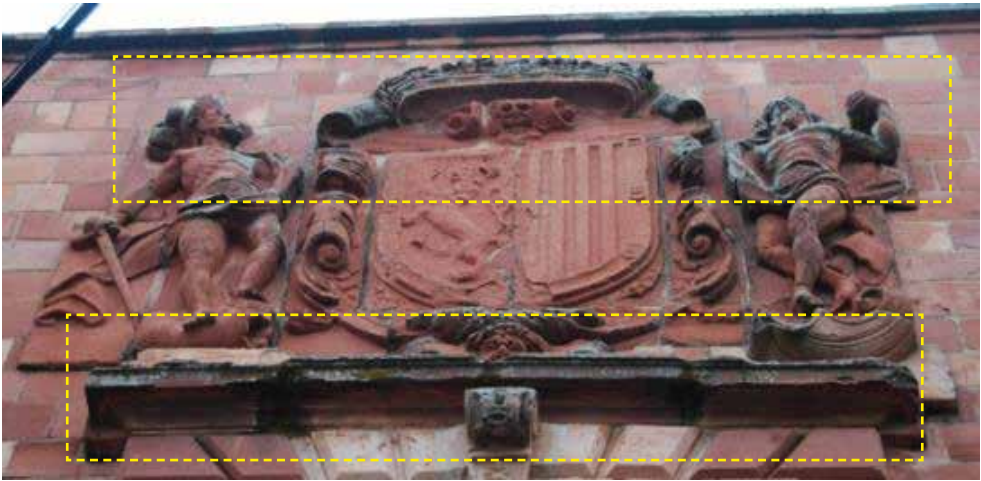
Además de la erosión y pérdidas antiguas lo que más está incidiendo son los depósitos biológicos, sobre todo plantas sobre los paramentos y elementos arquitectónicos decorativos, están favoreciendo

Fig. 11. Estado inicial, vista del escudo de la fachada, es la parte que presenta más depósitos. (Fuente: Ilustración de los autores)

do la alteración de la piedra de forma mecánica, mediante las presiones ejercidas entre los resquicios de las piedras que provocan a largo plazo fracturación y fisuración de las mismas; química, motivada por la alteración química de los minerales de la roca, liberando ácidos y participan activamente en la formación de costras; y estética, pues el asentamiento de plantas, la presencia de sustratos vegetales o excrementos sobre los piedra impiden la correcta visualización de los mismos. Estos organismos son hongos, líquenes y musgos capaces de colonizar un sustrato rocoso. Al hacerlo, retienen la humedad y de ese modo facilitan la colonización de otros seres vivos. Estos organismos estaban presentes sobre todo en el piso superior y en el intermedio, donde existía una gran proliferación de líquenes, musgos y hongos, además de algunas plantas que han podido crecer en la acumulación de tierras y polvo encima de los aleros y molduras.

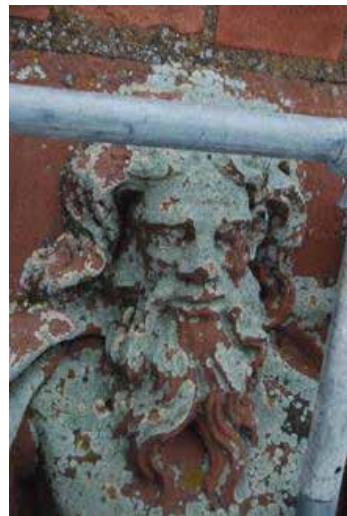
Fig. 12. Detalle de los rostros de los tenantes llenos de líquenes. (Fuente: Fotografía de los autores)

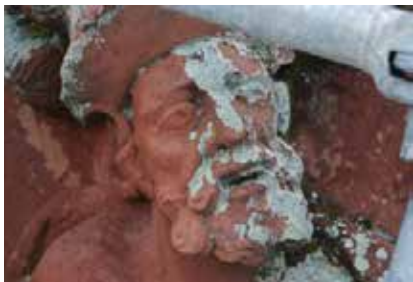
Fig. 13. Detalle de los rostros de los tenantes llenos de líquenes. (Fuente: Fotografía de los autores)

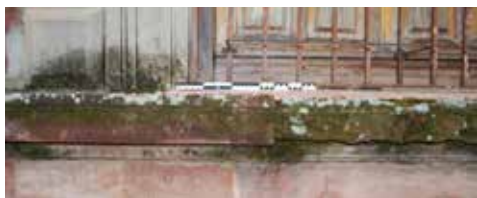
Fig. 14. Detalle de crecimiento biológico en la zona del balcón del piso intermedio, líquenes de color gris, musgos y algas de color verde y hongos de color negro, zona donde queda retenida mucha humedad. (Fuente: Fotografía de los autores)

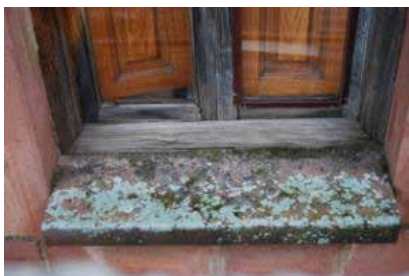
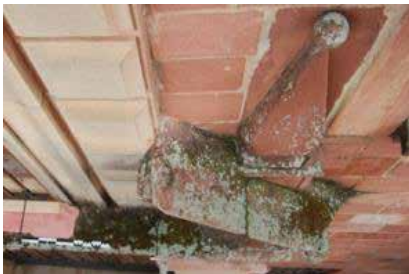
Fig. 15. Detalle de crecimiento biológico en el alféizar de las ventanas y en las cornisas de las molduras del frontón. (Fuente: Fotografía de los autores)

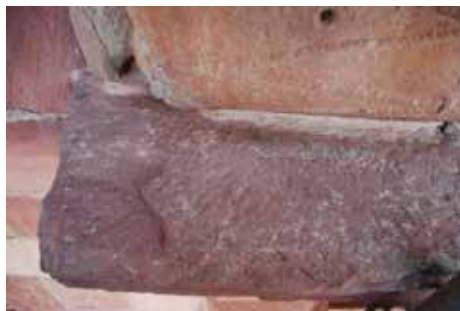
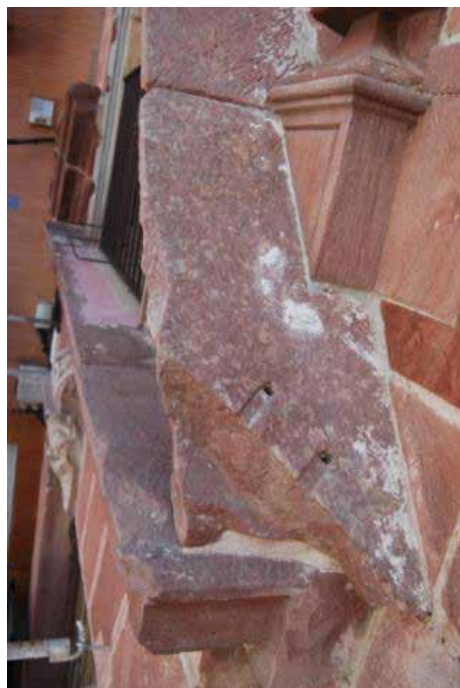
Los volúmenes del escudo y de los elementos decorativos presentan muchas pérdidas por erosión, golpes y evolución de las grietas y fisuras, afectando también en mayor medida donde la piedra presenta defectos de formación.

Fig. 16. Cornisa original con muchas pérdidas de material debido a golpes y erosión. Detalle de la esquina derecha del frontón original, donde se aprecia que falta la esquina, se realizaron dos agujeros para colocar la parte faltante pero esta parte ya no está en la fachada. (Fuente: Fotografía de los autores)

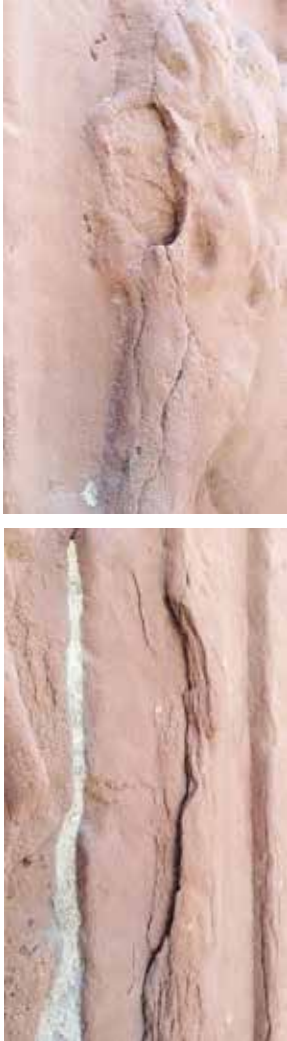
Deterioros producidos por grietas, fisuras que no afectan a todo el material, pueden ser el resultado de muchos factores: defectos de la piedra, erosión, golpes, esfuerzos de tracción, movimientos del terreno o procesos de humectación-secado o zonas de debilidad.

Fig. 17. Detalles de grietas y fisuras que han producido pérdida de material y disgregación granular. (Fuente: Fotografía de los autores)

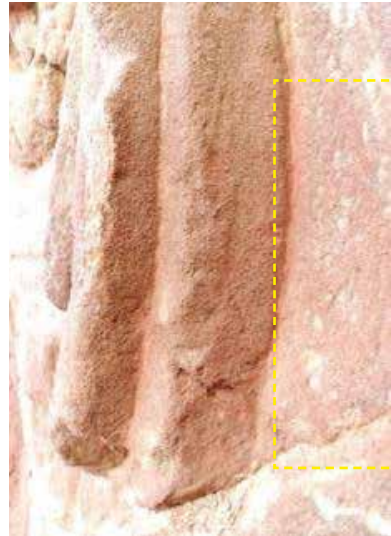
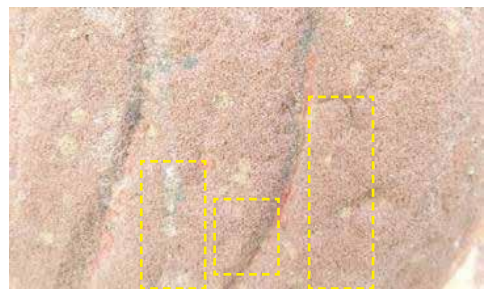
Durante el tratamiento de limpieza nuestro aparecieron restos de policromía, pigmento rojo, que se conservan en zonas interiores de relieves o recovecos en la zona del escudo, sobre todo en las figuras de los tenantes, al encontrarse en estas zonas de mas difícil acceso ha ayudado a que se conserven. Lo cual nos indica que el escudo estaba policromado, aunque no hemos encontrado otros colores, restos de color rojo si se han conservado. Parece ser que las figuras podrían estar policromadas, en el caso de figuras desnudas con el color denominado carnación.

Fig. 18. Detalle de restos de pigmento en las hendiduras del relieve. (Fuente: Ilustración de los autores)

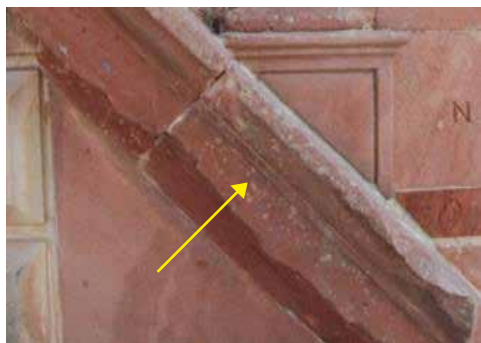
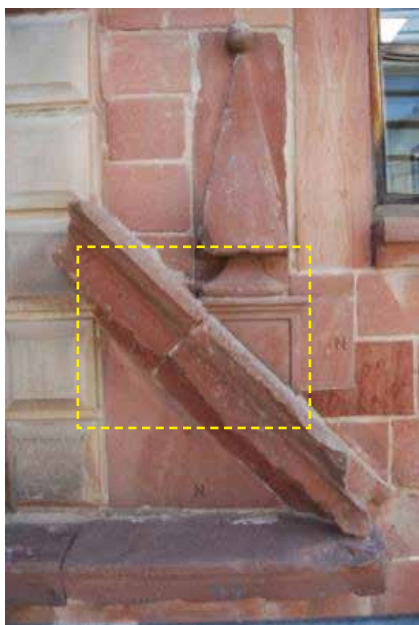
Fig. 19. También hemos encontrado restos de pigmento rojo en esta zona protegida del frontón. (Fuente: Ilustración de los autores)

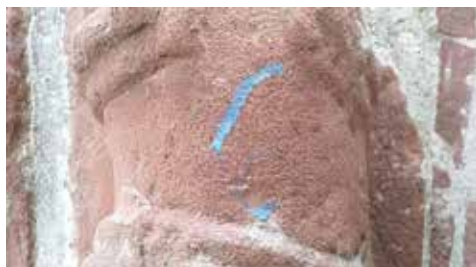
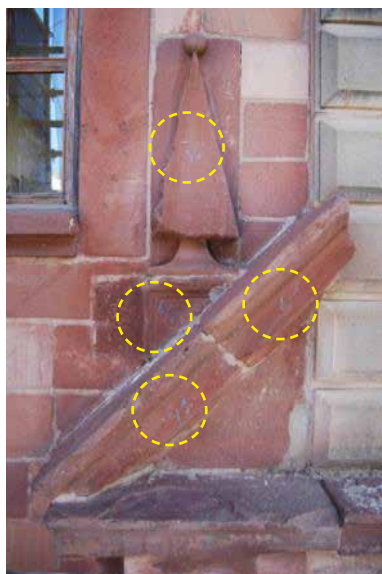
Fig. 20. Ejemplos de restos de números (6, 32, 40, 41 y 42) marcados con pintura azul. (Fuente: Ilustración de los autores)

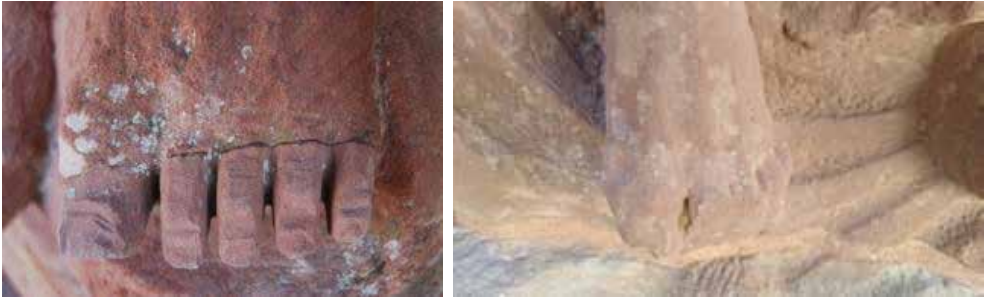
Reintegraciones volumétricas con piedra arenisca roja o cemento. En las figuras de los tenantes las faltas de partes y volumen que se han reintegrado con piedra arenisca.

Fig. 21. Detalle de uno de los dedos del pie de unos de los tenantes reintegrado con piedra arenisca donde incluso hay restos de resina o el pegamento utilizado para el pegado, y ejemplo de otro de los pies del tenante que no se ha reintegrado y muestra todos los deterioros erosión y pérdidas. (Fuente: Fotografía de los autores)

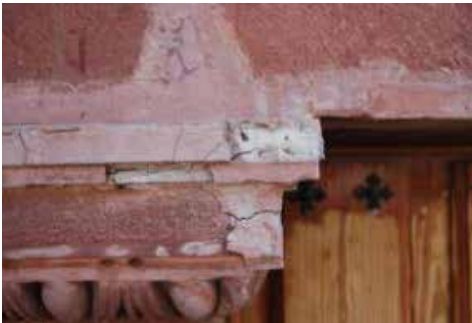
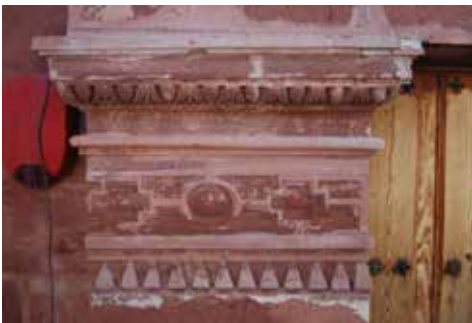
Los capiteles de las pilastras de estilo neoclásico de la puerta están realizados en cemento y después policromados con totalidades de claro a oscuro imitando la piedra arenisca roja.

Fig. 22. Capitel de la pilastra están realizados con cemento y después policromados, lo vemos en las zonas faltantes. Presentan faltas de material, grietas, fisuras, restos de resinas plásticas, faltas de reintegración cromática. (Fuente: Fotografía de los autores)

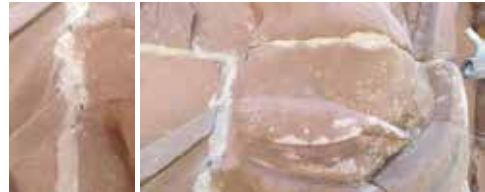
En algún momento parece que en el escudo se rellenaron las grietas y faltas de algunas zonas con mortero de cal o cemento blanco. No es fácil saber si fue en el momento del montaje o después, pero si se observa que se hizo muy burdamente.

Fig. 23. Mortero de junta de sillares que en muchos casos cubren la superficie original. (Fuente: Fotografía de los autores)

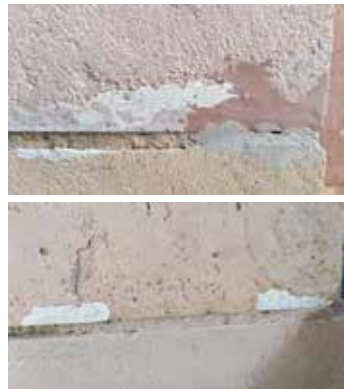
Fig. 24. Depósitos de escayola, cemento, resinas, pintura en las pilastras. (Fuente: Fotografía de los autores)

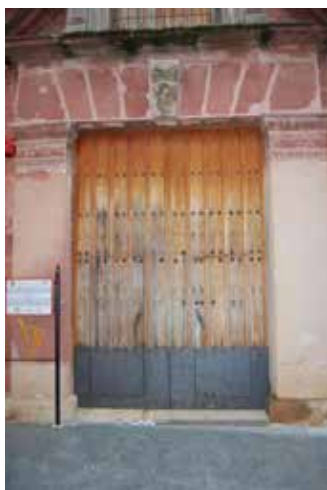
Fig. 25. Falta de barniz y sequedad de la madera, falta de clavos decorativos y oxidación del hierro por la falta de la capa de protección de metal. (Fuente: Fotografía de los autores)

El estado de conservación de la madera es bueno en general. Los daños que se observan en relación a la puerta es la falta de barniz protector y decorativo en muchas zonas, sobre todo los 2/3 de abajo. El factor más dañino para la madera es la humedad. En zonas con baja humedad la madera se comporta de manera resistente al ataque de hongos y xilófagos, pero se produce una desecación de la misma que puede llevar a otra serie de daños. Aunque la ubicación de la fachada es en una zona de umbría la puerta no muestra daños en relación a hongos y xilófagos, sobre todo porque no es una puerta antigua. Mayormente presenta una desecación de la madera en la zona donde falta el barniz, precisamente debido a la falta de protección.

Los deterioros más relevantes de los elementos metálicos son la falta de clavos metálicos que han desaparecido por el hurto de los viandantes y la oxidación que se ha producido, sobre todo en las zonas donde faltan los clavos.

En cuanto a las intervenciones realizadas en la madera de puertas y ventanas, se ha procedido a la eliminación de la capa de protección de la madera (barniz) con medios mecánicos (cepillos, lijas...) y puntualmente con geles con acción decapante de baja toxicidad; y a la aplicación de una capa de protección de la madera con un barniz comercial formulado con características que respeten los criterios de intervención por impregnación.

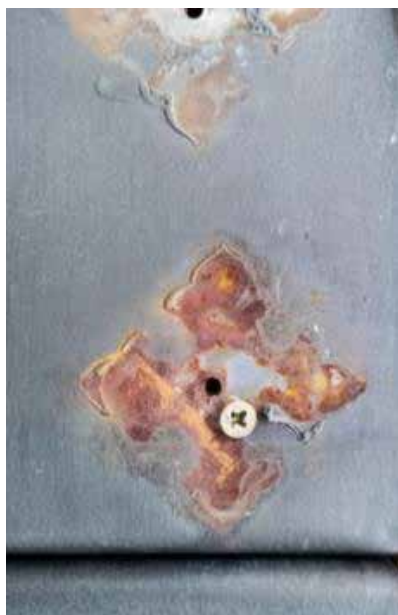
Fig. 26. Falta de barniz y sequedad de la madera, falta de clavos decorativos y oxidación del hierro por la falta de la capa de protección de metal. (Fuente: Fotografía de los autores)

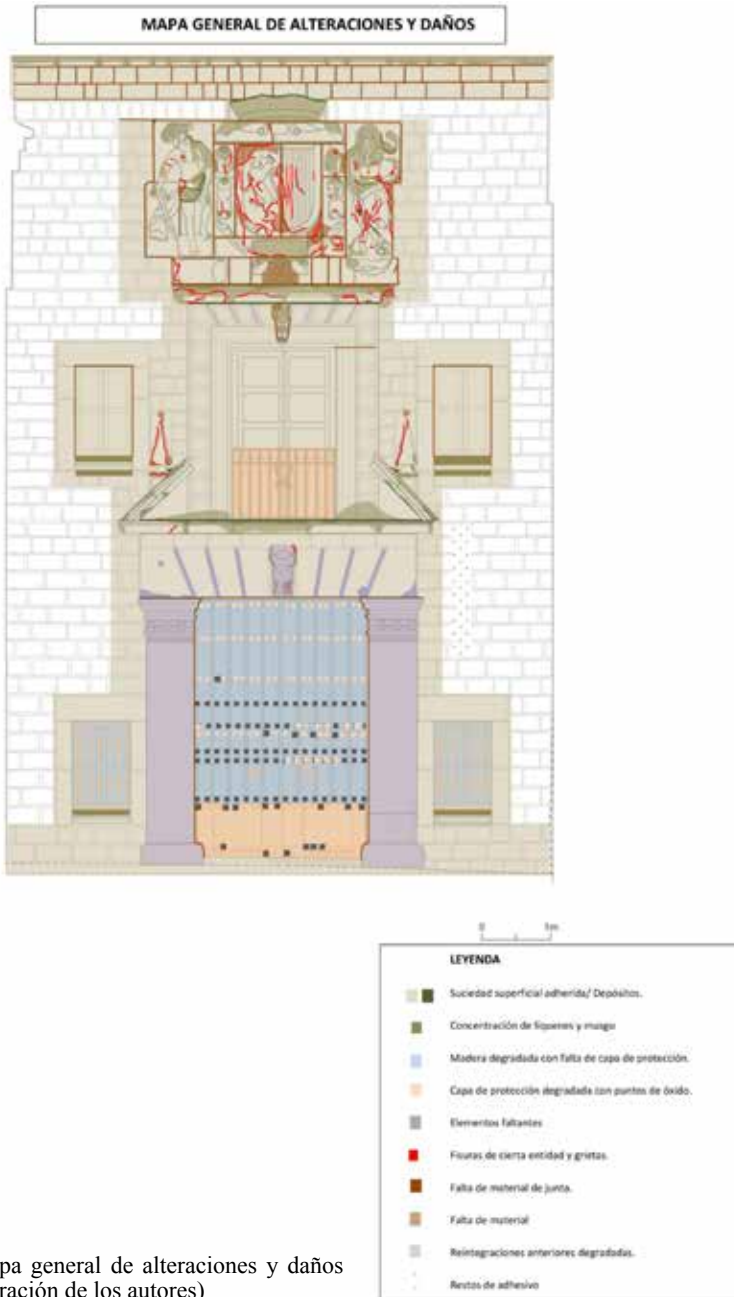
Fig. 36. Mapa general de alteraciones y daños
(Fuente: Ilustración de los autores)

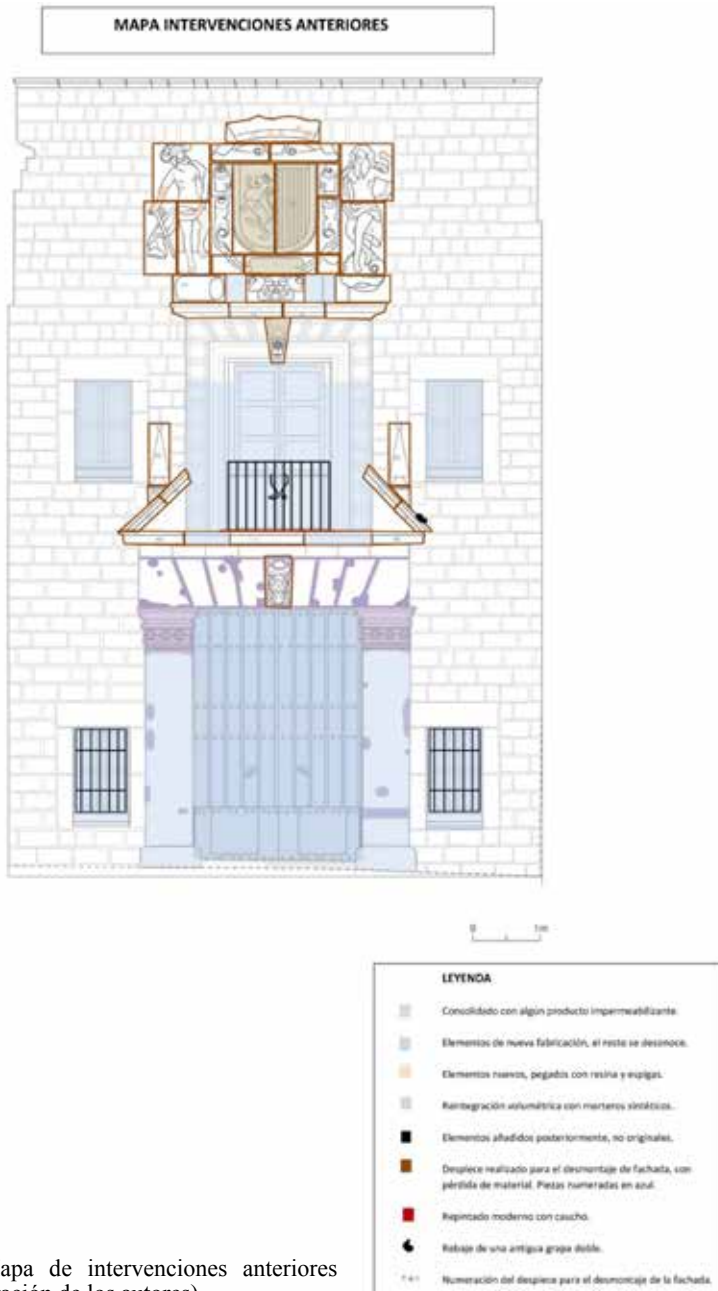
Fig. 37. Mapa de intervenciones anteriores
(Fuente: Ilustración de los autores)
