# **Conservación y restauración de las pinturas murales de la Capilla de la Virgen del Rosario en la Iglesia Parroquial de la Encarnación de Bailén (Jaén).**

## **Conservation and Restoration of the mural paintings in the Chapel of Virgen del Rosario in the Church of La Encarnación in Bailén (Jaén).**

**María Elena Mora Ruedas**  
Conservadora-Restauradora y Arqueóloga  
e-mail: helenamora@yahoo.es

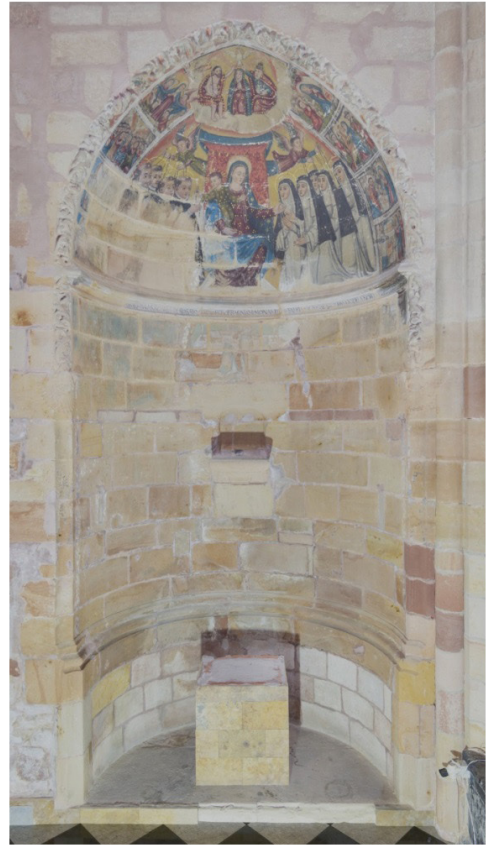
Fig. 3. Fotografía hornacina completa, estado inicial (Abril 2023) (Fuente: Imagen de la autora)

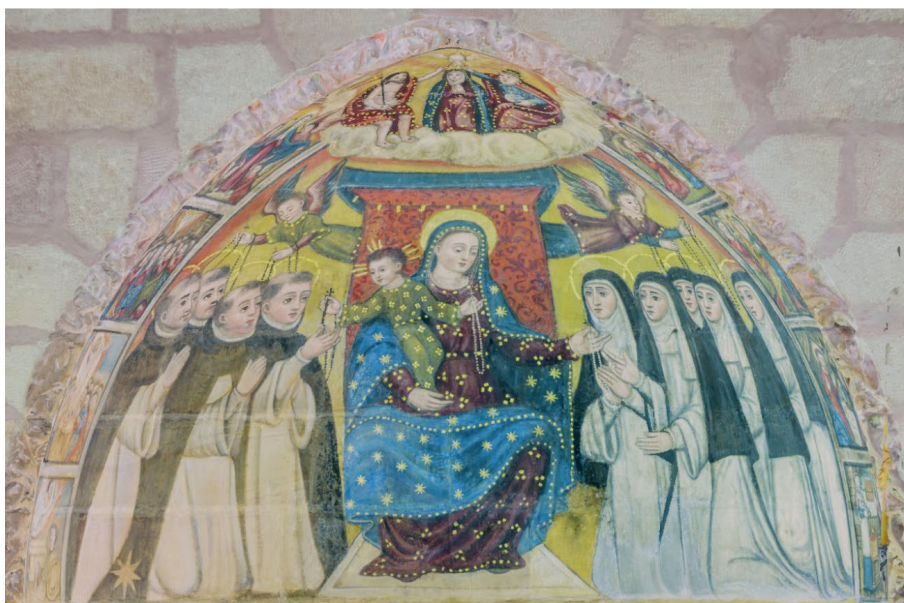
**Fig. 5.** Fotografía de la parte superior con la escena principal, estado de las pinturas murales después de la intervención de conservación y restauración (Julio 2023). (Fuente: Imagen de Francisco Arias)

Tras el estudio de las faltas de pintura, atendiendo al gran tamaño de las lagunas y el estado de conservación se ha determinado y consensuado con el equipo técnico que el criterio de diferenciación empleado sea con bajo tono con respecto al original y tintas planas. (figs. 4, 5, 35, 36, 37, 38, 39 y 40)

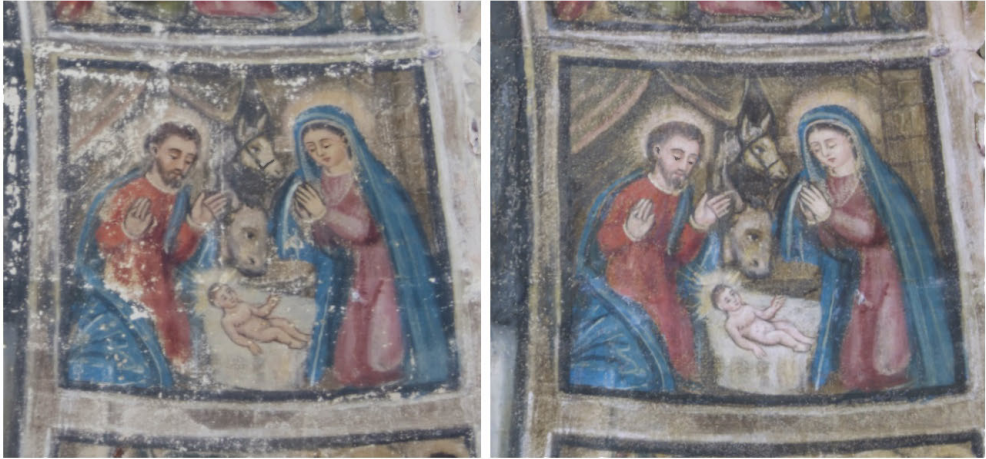
**Figs. 11 y 12.** Fotografías escena de la Natividad, estado inicial (Abril 2023), y final después de la intervención de conservación y restauración (Julio 2023). (Fuente: Imágenes de Francisco Arias)

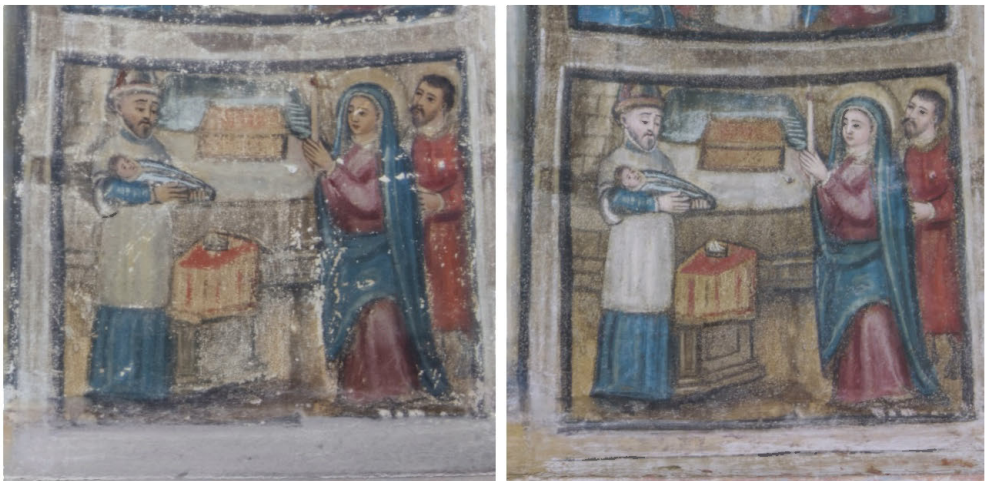
**Figs. 13 y 14.** Escena de la Natividad, estado inicial (Abril 2023), y final después de la intervención de conservación y restauración (Julio 2023). (Fuente: Imágenes de Francisco Arias)

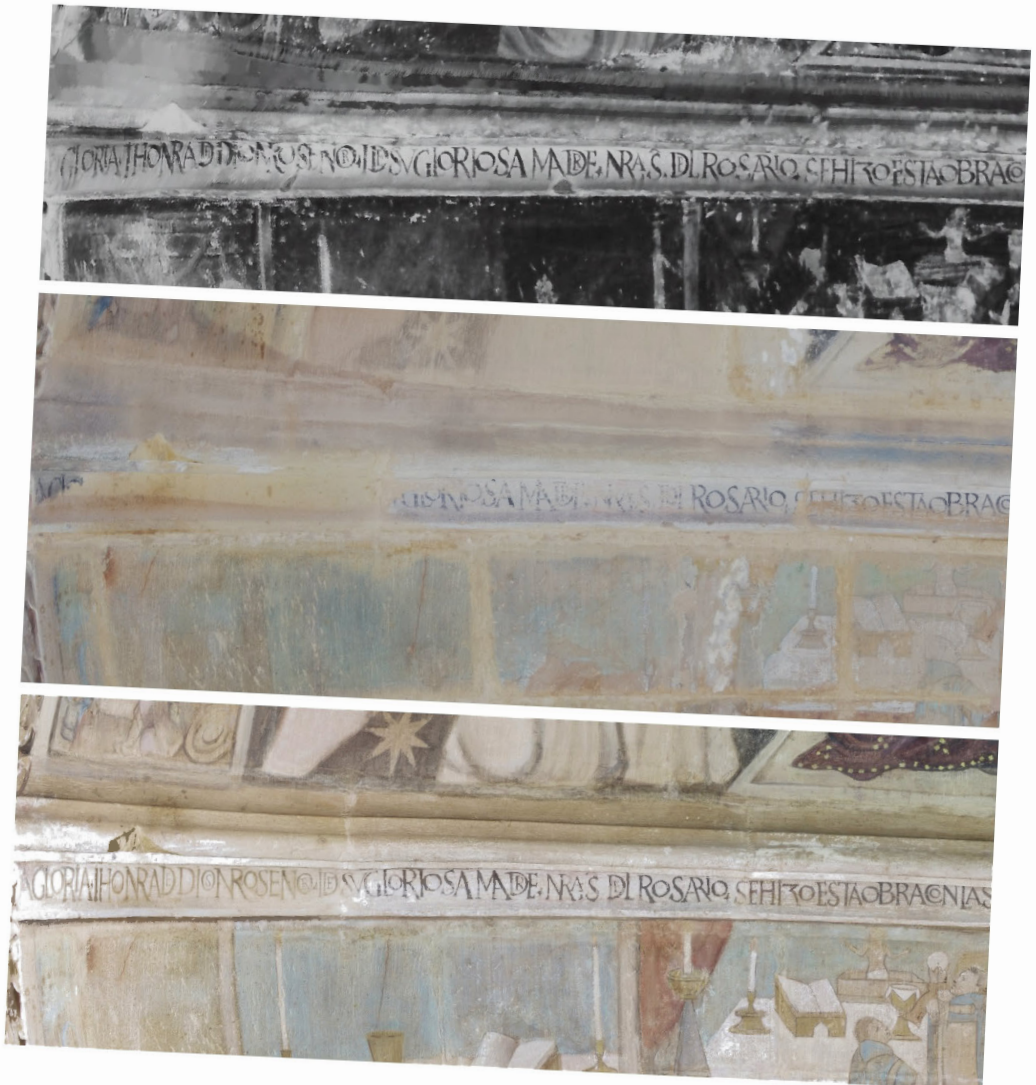
**Figs. 32, 33, y 34.** Parte de la fotografía de archivo, en blanco y negro, del año 1955, que nos ha permitido recuperar la parte del texto que se había perdido. La imagen del medio es el estado de conservación antes de la restauración, donde se pueden ver claramente muchas pérdidas debido a la humedad sobre todo, y la imagen de abajo la recuperación de la inscripción tras su restauración. (Fuente: Imágenes de Francisco Arias)

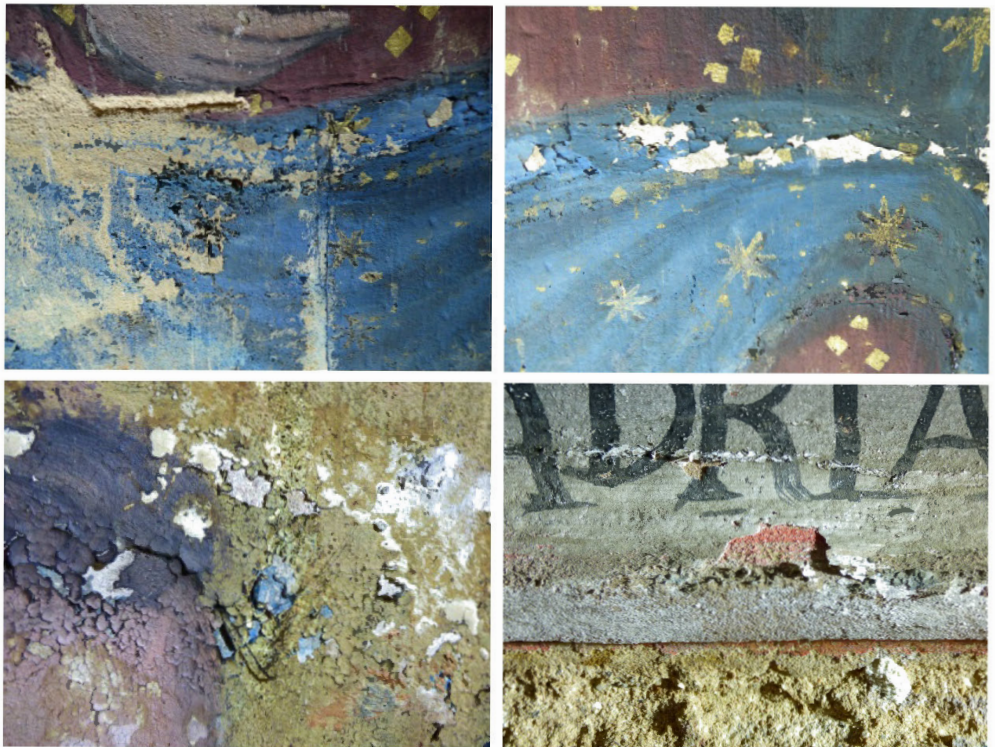
**Figs. 49, 50, 51 y 52.** Ejemplo de pigmento azul aplicado directamente sobre el soporte pétreo. En la imagen siguiente encontramos la capa de preparación (blanca) debajo de la policromía, en la zona del manto de la virgen de la escena central. Ejemplo de la capa de color azul debajo de la capa pictórica visible en la actualidad. Y por último capa de color rojo debajo de la gruesa capa blanco-gris de la inscripción con la fecha. (Fuente: Imágenes de la autora y de Olga Cano)

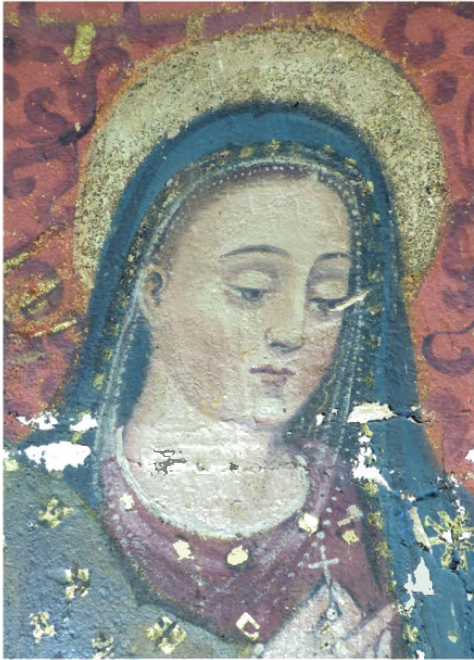
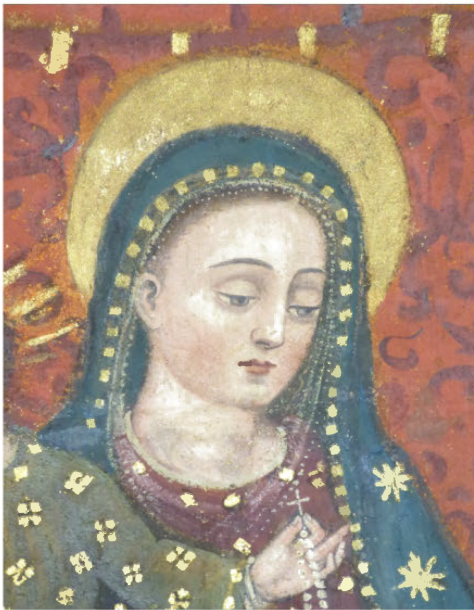
**Figs. 53 y 54.** Ejemplos de antes y después de la restauración en este caso del rostro de la Virgen en la escena principal, pintado al óleo, sobre todo, tanto el rostro como los detalles blancos del velo, aprovechando el carácter translucido del óleo, para representar transparencias. La aureola de la Virgen presentaba una capa sobre el oro muy deteriorada de resina cristalizada, que se ha contraído en pequeñas bolitas. (Fuente: Imágenes de la autora y de Olga Cano)

Por otro lado, también se ha encontrado, en la zona de las aureolas, aplicado sobre el oro, una capa de aceite o resina que oscurecida y cristalizada, que se ha contraído formando pequeñas bolitas. El análisis de este compuesto aporta datos de que podría tratarse de un aceite secante, que podría haber sido mal procesado antes de aplicarse, como consecuencia posiblemente de un exceso de calentamiento, lo que produjo que se degradase fácilmente con el tiempo, oxidándose y cristalizando dejando estos depósitos oscuros sobre las zonas con oro. Esta resina posiblemente fue aplicada con la intención de proteger o hacer brillar más el oro.

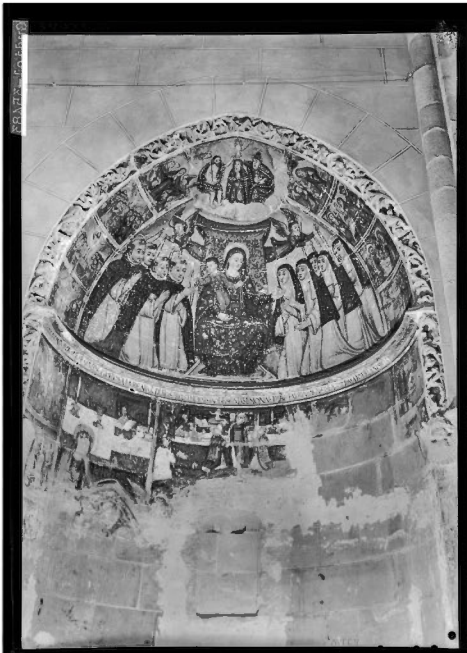
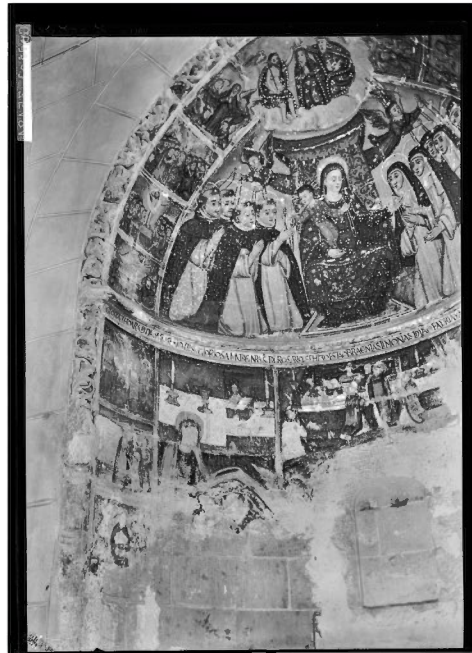
Figs. 56 y 57. Imágenes de la Fundació Institut Amatller d'Art Hispànic. (Fuente: Fundació Institut Amatller d'Art Hispànic/Archivo Municipal de Bailén)

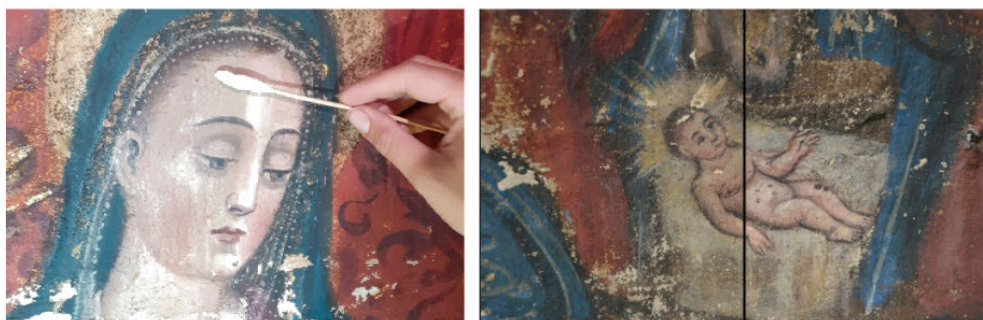
**Figs. 70 y 71.** Detalle del proceso de limpieza del rostro de la Virgen del Rosario de la escena principal. Cata de limpieza de la escena de la Natividad. (Fuente: Imágenes de la autora y Olga Cano)

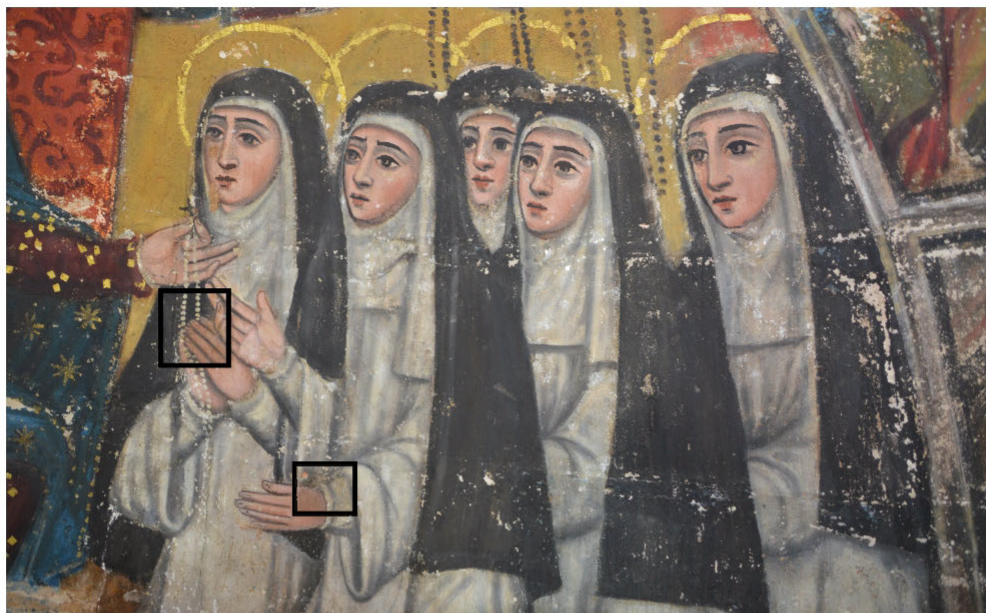
**Figs. 72 y 73.** Se han dejado unos testigos de suciedad en la escena de las monjas, entre otros. (Fuente: Imágenes de la autora y Olga Cano)

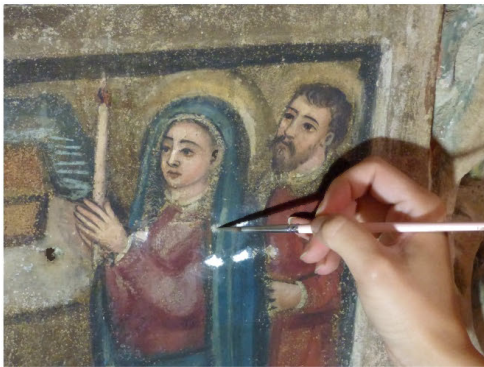
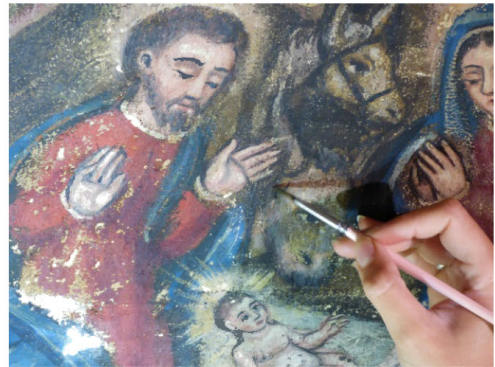
**Figs. 74 y 75.** Proceso de aplicación de estucado en la escena de la Presentación en el Templo. Proceso de reintegración pictórica de la escena de la Natividad. (Fuente: Imágenes de la autora y Olga Cano)

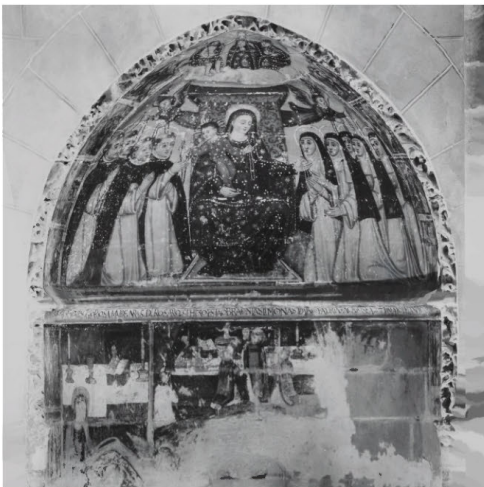
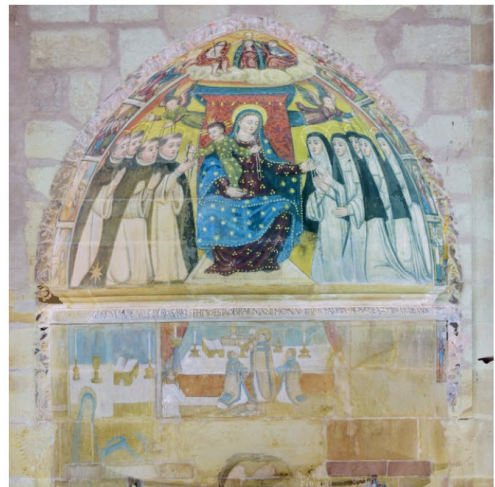
**Figs. 76 y 77.** Vista general de la capilla fotografía de archivo de 1955 y vista general después de los procesos de consolidación, limpieza y reintegración pictórica. (Fuente: Imágenes de Francisco Arias)
